*Accident
survenu le 14 mai 1999
à Chevru (77)
au CAP 10B
immatriculé F-GRIT*

RAPPORT

f-it990514

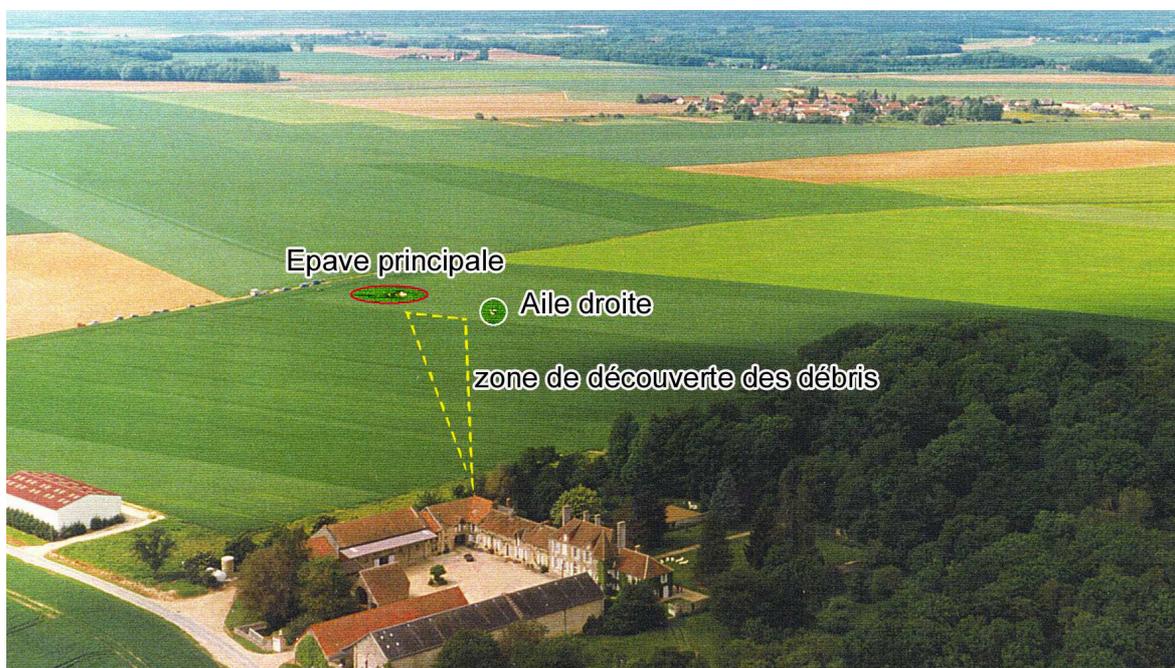
Vue aérienne

L'épave se trouve au milieu d'un champ cultivé et plat.

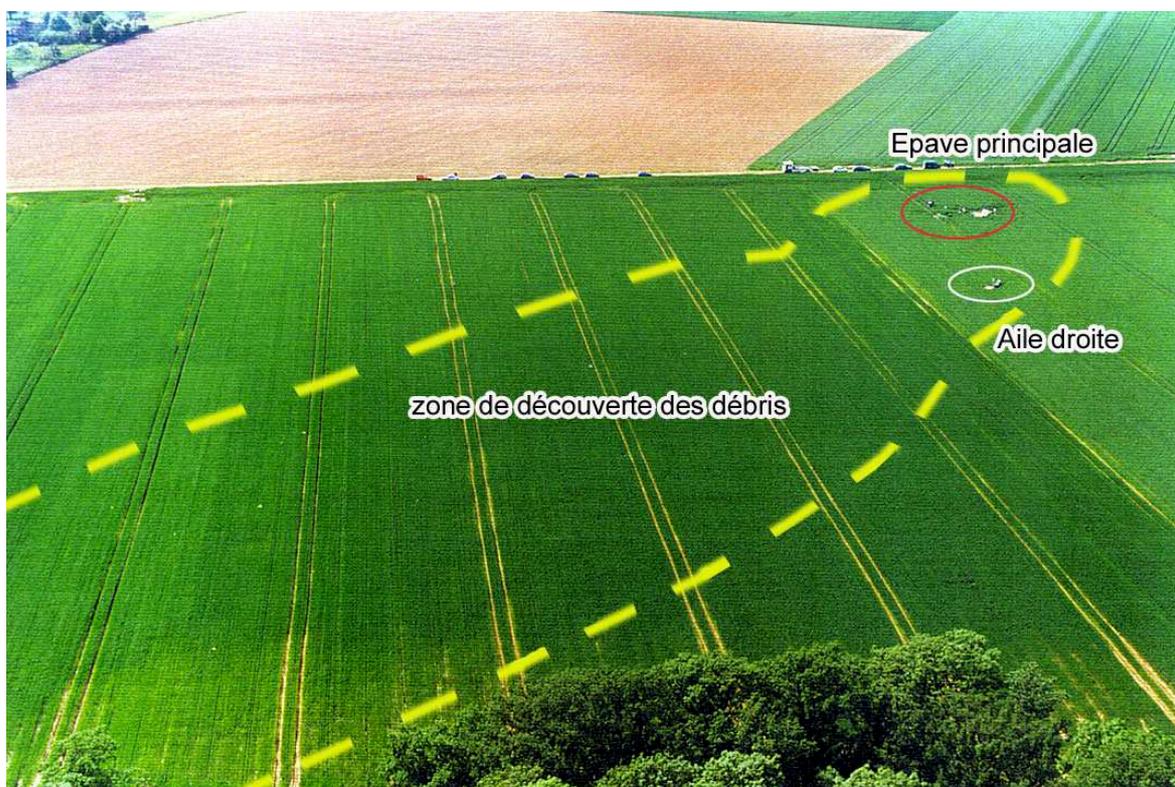
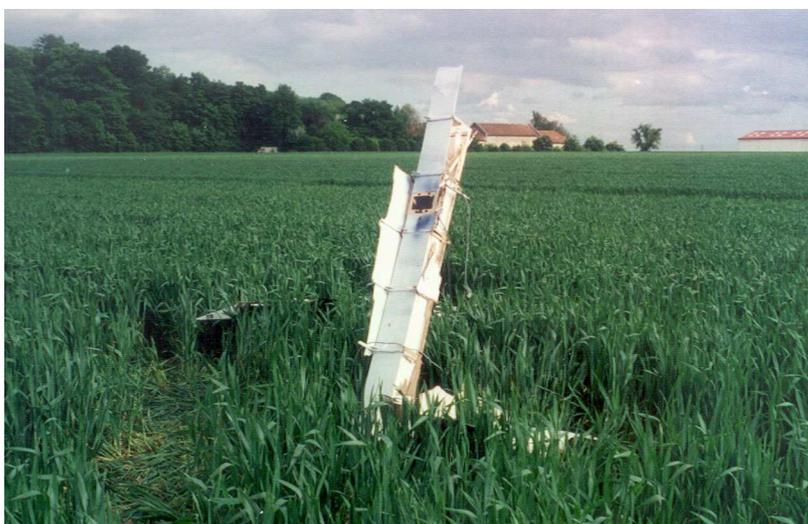
Morceau de longeron de l'aile droite

Un morceau important du longeron de l'aile droite, où est attaché l'atterrisseur, est planté en terre à environ soixante-dix mètres de l'épave principale.

L'extrémité opposée, rompue au niveau du saumon, se trouve près de l'épave principale. Ceci montre qu'il y a eu rupture en vol.

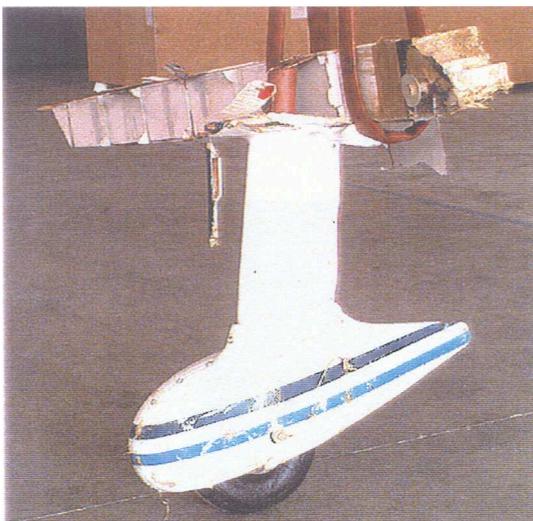
Atterrisseur droit vu côté fuselage

Ces examens n'ont pas permis de caractériser complètement les efforts ayant conduit à la rupture de la voilure. Cependant, il a été constaté que la rupture de la semelle intrados a précédé celle de l'extrados.

Cette première rupture s'est produite sous l'action d'un effort de flexion exercé sur l'extrémité du longeron et dirigé du bas vers le haut.

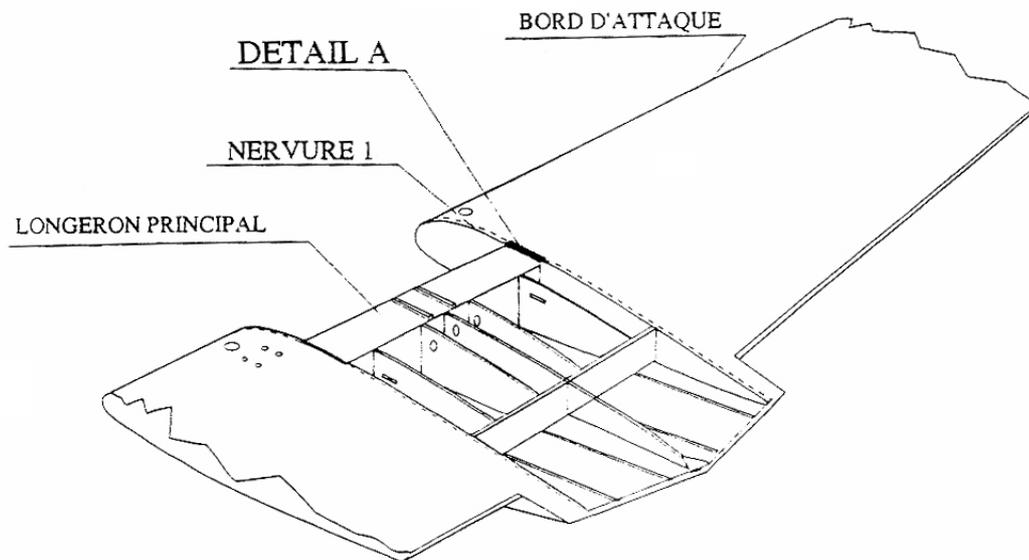
Figure 1

Cette inspection peut révéler des fissures de compression sur la face supérieure du longeron, au droit des nervures n°1 d'emplanture gauche et droite de l'aile, fissures provoquées par l'application de contraintes anormales sur le longeron.
- (3) Il étend l'inspection à l'intrados du longeron. Des cas d'endommagement du longeron par délaminage du renfort d'intrados aboutissant au droit de la ferrure d'attache de l'atterrisseur ont été observés.

Partie centrale de la voilure-Zone d'inspection

- (1) Démontez les carénages d'emplanture avant et arrière, gauches et droites.
- (2) Examinez les surfaces (Fig. 1 Détail A) avec la loupe grossissement 10 avec un éclairage doux et rasant. (un éclairage violent risque d'estomper les fissures peu profondes).
Les fissures de compression se présentent sous la forme montrée en Figure 2.
- (3) Etat du longeron :
 - (a) Si aucune fissure n'est constatée remonter les carénages d'emplanture.
 - (b) Si une ou plusieurs fissures sont découvertes, il est recommandé de prendre contact avec le constructeur afin de décider de la meilleure solution pour effectuer la réparation de la voilure, localement, suivant les procédures décrites dans le Manuel de Réparation Structurale, ou chez le constructeur, si le convoyage en vol est possible.

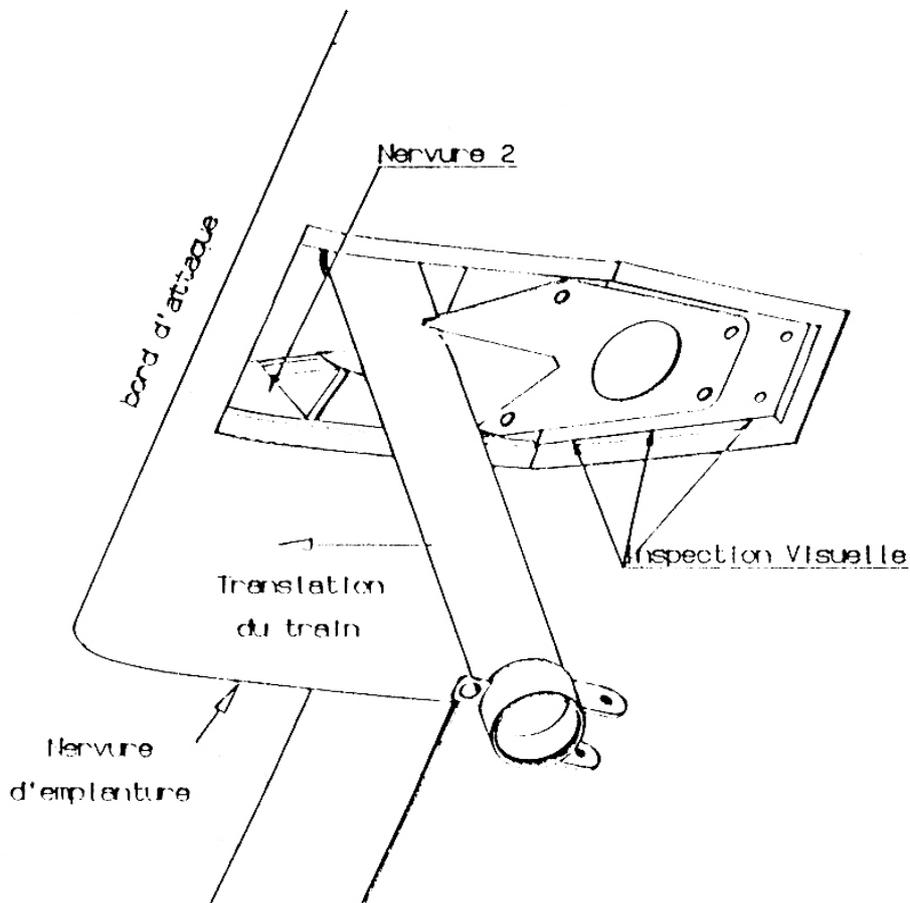
Figure 3

Dans les cas d'incidents décrits en 1.(B).(3).(a) ou (b) et quelque soit la forme du renfort d'intrados (celui-ci a été modifié à partir du n° de série 55), une fissure peut apparaître sur le contreplaqué. Elle se produit, dans la plupart des cas, le long de la nervure 2 (nervure interne au train d'atterrissage) et peut, dans les cas extrêmes, atteindre une longueur de 60 cm.

Intrados de la voilure - Zone d'inspection

- (c) Faire glisser la jambe de train vers l'avant d'une dizaine de centimètre afin de dégager la nervure 2 (Figure 3).
 - (d) Inspecter l'extrémité du renfort et sa liaison avec le longeron (Figure 3). Essayer, le cas échéant, de glisser une lamelle d'acier souple (par exemple un réglet) entre le renfort et le longeron afin de détecter l'amorce d'une fissure soit dans la semelle de longeron, soit entre le renfort et la première semelle.

- (e) Inspecter les cales de train en éclairant les passages des boulons de fixation, pour s'assurer de l'absence de fissures (Figure 3).
 - (f) Si une fissure est constatée dans le contreplaqué de revêtement d'intrados, dans la semelle de
