# Rapport

Oppdrag:	<b>Gilhusbukta – Forurensede sedimenter</b>					
Emne:	<b>Datarapport</b>					
Rapport:	<b>123017-RIGm-Rap002-Rev01</b>					
Oppdragsgiver:	<b>NOAH AS</b>					
Dato:	<b>24. november 2012</b>					
Oppdrag- / Rapportnr.	<b>123017 / 2</b>					
Tilgjengelighet	Begrenset					
Utarbeidet av:	<b>Silje Røysland</b>	Fag/Fagområde:	<b>Miljøgeologi</b>			
Kontrollert av:	<b>Solveig Lone</b>	Ansvarlig enhet:	<b>Geo</b>			
Godkjent av:	<b>Silje Røysland</b>	Emneord:	<b>Forurensede sedimenter</b>			
Sammendrag:						
<p>Multiconsult har på oppdrag fra NOAH AS gjennomført en miljøteknisk sedimentundersøkelse i Gilhusbukta. Gilhusbukta ligger i Drammensfjorden i Lier kommune. Tidligere produksjon av tjære på land har ført til sterk tjæreforurensning av sjø og land, og det derfor vært gjennomført opprydningstiltak i flere omganger på land og i sjø.</p> <p>De gjennomførte undersøkelsene har vist at sedimentene i Gilhusbukta fortsatt er sterkt forurenset med PAH og olje. Observasjoner under dykking viste også at det flere steder på sjøbunnen foreligger flak med fri fase tjære. I området som tidligere er definert som hotspot((rute 50 + rute 57 i Multiconsults rapport 123017-1 dater

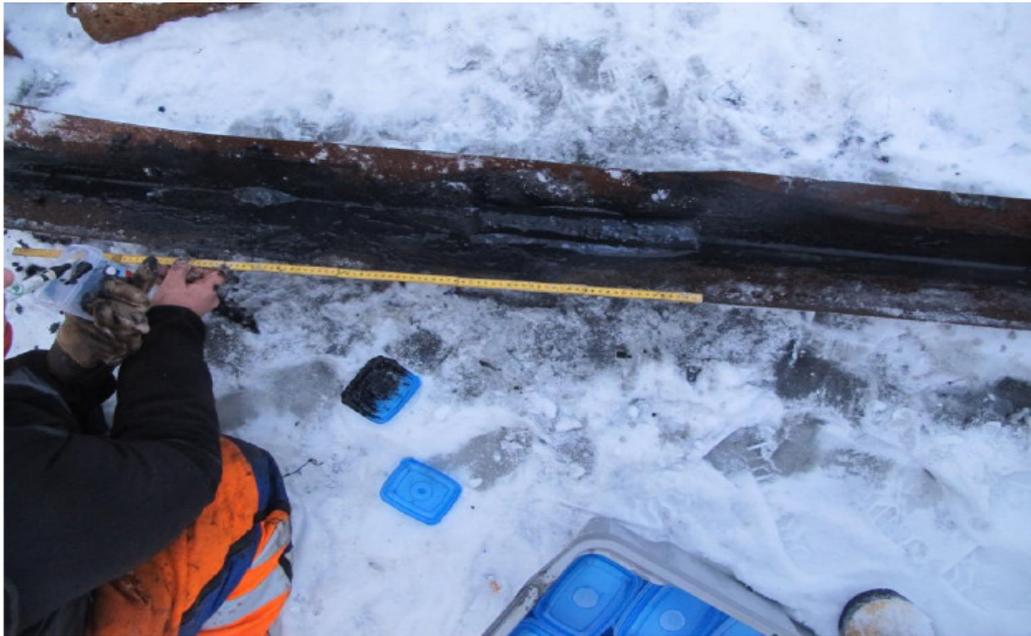
*Figur 2: Kjerneprøve hentet opp fra Gilhusbukta 17. januar 2012. Bilde hentet fra SeaBed Services rapport 2012-08 Prøvetaking Gilhusbukta.*

I punkt 50 og 57 er det som tidligere store mengder fri fase tjære, og prøverørene lar seg lett skyve ned 1,5 m. Mengden forurensning avtar i enden av prøverøret, men det ble også i enden observert synlig tjære. Det ble observert et lag med tjære på isflakene som fløt over dette området.

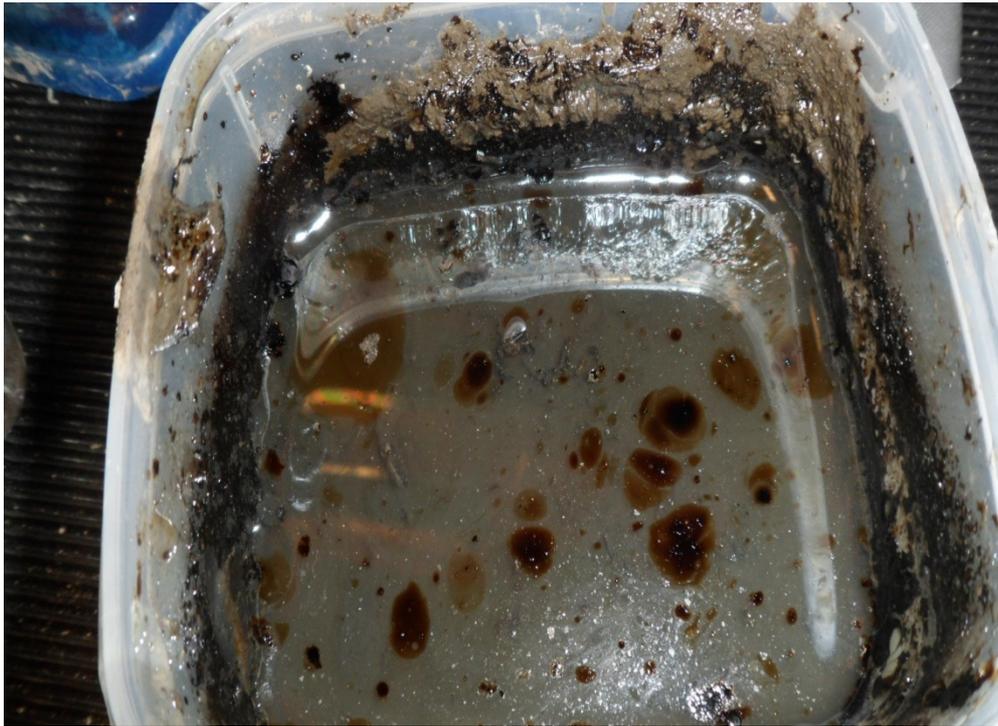
*Figur 3. Prøve 19 (grabbprøve).*

Fra grabbprøver og kjerneprøver ble det observert innslag av tjære, og det virket som om tjæren hadde samlet seg større flak og i fordypninger i rute 50+57. Grabbprøver i renna ovenfor rute 50+57 viser sporadiske forekomster av fri fase forurensning i form av dråper og innkapslet sediment.

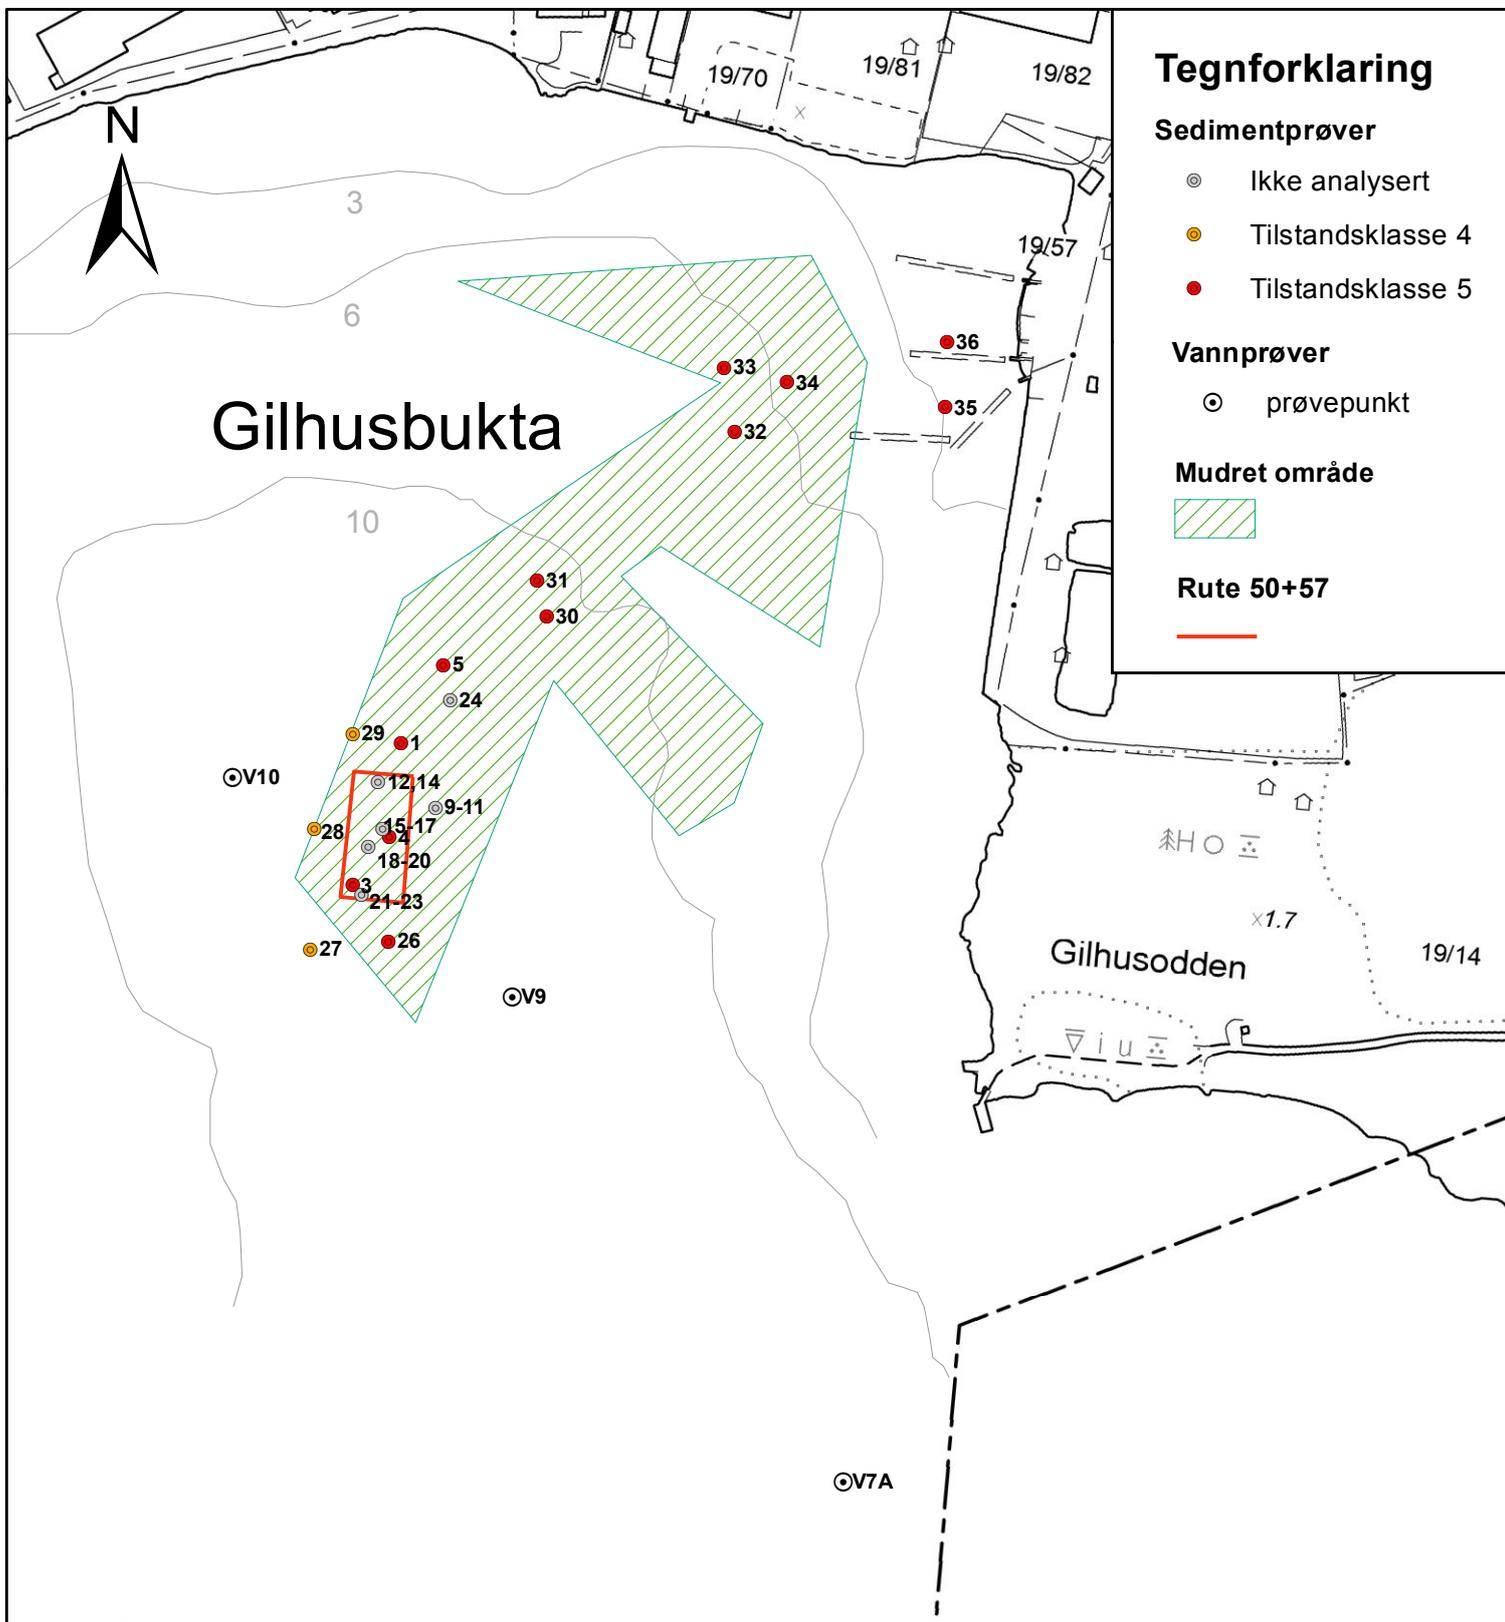
Rev.	Beskrivelse	Dato	Tegn.	Kontr.	Godkj.
	<b>Forurensningssituasjon</b>	Original format A4	Fag Miljøgeologi		
		Tegningens filnavn 123017-RIGm-TEG002-REV01			
	<b>NOAH AS FORURENSING GILHUSBUKTA DATARAPPORT</b>	Målestokk <b>1:3 200</b> i A4 format

Kjemiske analyseresultater fra halvårlig tiltaksovervåkning (mai 2012) ved vannprøvetaking er også inkludert i tabell 3. Vedlegg 1 inneholder fullstendige analyseresultater. Tegning nr 123017 – 2 viser lokalisering av prøvepunkter

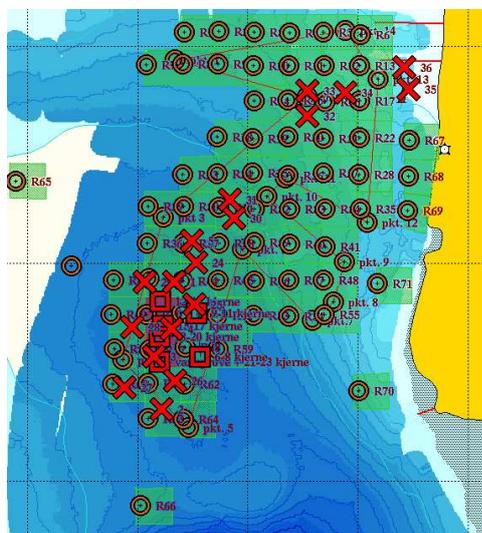
Bilde viser rødt kryss og firkanter. Ikonene symboliserer hvor bunnprøvene er tatt.

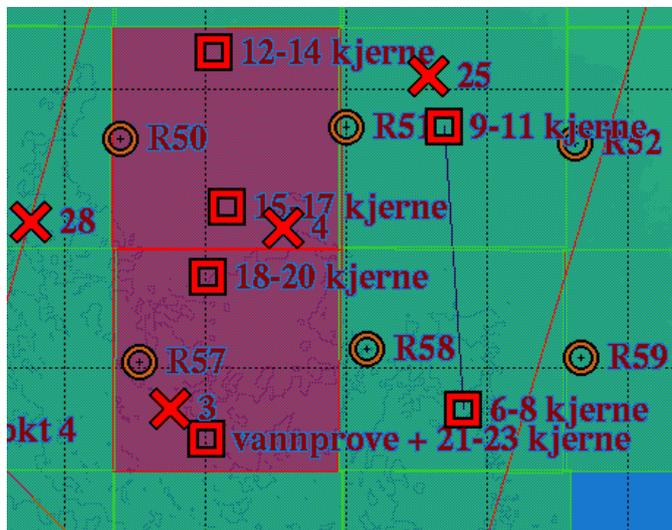
Bilde viser 6 rød firkanter. Disse symboliserer hvor kjerneprøvene er tatt. Utfyllende informasjon om hvor bunnprøver er tatt er å finne i vedleggene.

I punkt 50 og 57 er det som tidligere rapportert store mengder med fri fase kreosot. Prøverørene er lette å skyve ned 1.5 meter som er hele dens lengde. Vi klarer ikke å få med hele lengden siden massene er meget flyktige i toppen. Det observeres mye fri fase på sjøbunnen. Mengden forurensing avtar i enden av prøverøret men allikevel synlig kreosot. Koordinater på kjernebunnprøver er å finne i vedlegg II.

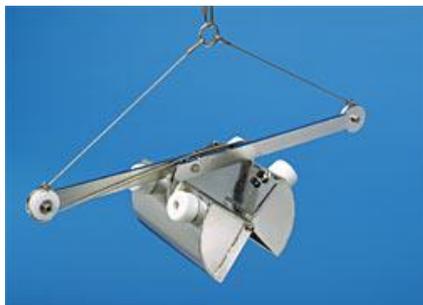
KC Van Veen grabb 12.310 - 2000 cm<sup>2</sup>, (0,2 m<sup>2</sup>).

Det ble supplert med 18 grabbprøver. Disse viser omtrent det samme resultatet som tidligere antatt. Det ser ut som bunnen er omtrent lik som rett etter mudring. Enkelte plasser virker det som fri fase kreosoten har samla seg i større flak enkelte plasser og i fordypninger. Koordinater på grabbprøver er å finne i vedlegg I.

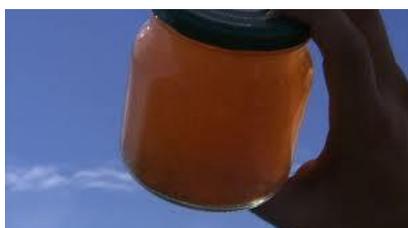
III. bilde vannprøve

Vannprøve ble tatt 20 cm over bunn (fri fase kreosot). Prøveflaske ble tatt med ned til havbunn med lokk lukket. Åpnet på havbunnen, lukket og forseglet. Vedlegg II viser hvor vannprøve er tatt.

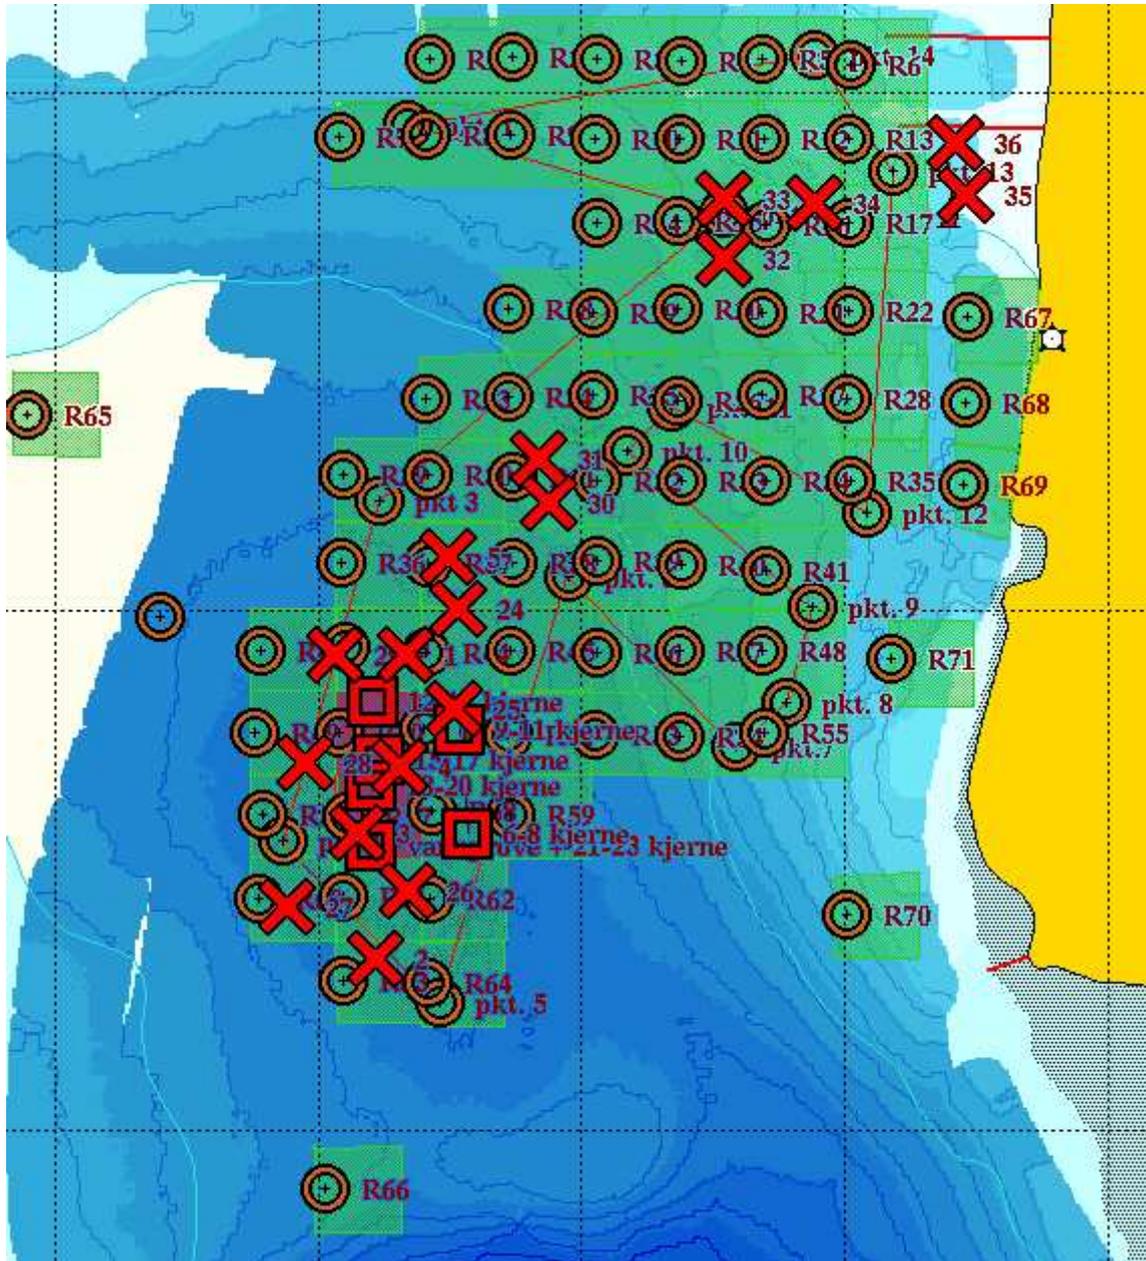
Bilde viser hvor SeaBed har tatt grabb-/ og kjerneprøver. Symbolene; rød kryss og rød firkanter symboliserer prøvene.
