*Accident
survenu le 14 mai 1999
à Chevru (77)
au CAP 10B
immatriculé F-GRIT*

RAPPORT

f-it990514

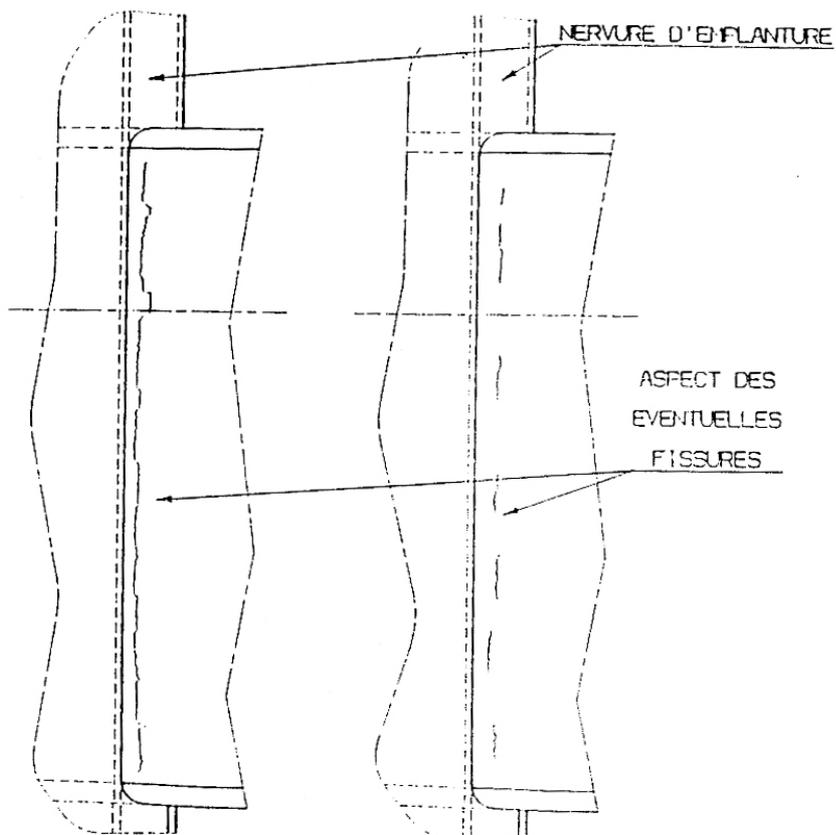
Figure 2

BULLETIN SERVICE CAP10B N° 15 (ATA 57-003)
TITRE : VOILURE - Inspection du longeron

- (1) Démontez les carénages d'emplanture avant et arrière, gauches et droites.
- (2) Examinez les surfaces (Fig. 1 Détail A) avec la loupe grossissement 10 avec un éclairage doux et rasant. (un éclairage violent risque d'estomper les fissures peu profondes).
Les fissures de compression se présentent sous la forme montrée en Figure 2.
- (3) Etat du longeron :
 - (a) Si aucune fissure n'est constatée remonter les carénages d'emplanture.
 - (b) Si une ou plusieurs fissures sont découvertes, il est recommandé de prendre contact avec le constructeur afin de décider de la meilleure solution pour effectuer la réparation de la voilure, localement, suivant les procédures décrites dans le Manuel de Réparation Structurale, ou chez le constructeur, si le convoyage en vol est possible.
